Biometaanin siirto konttitekniikalla

Tuomas Niskanen 3.12.2024

Gasum

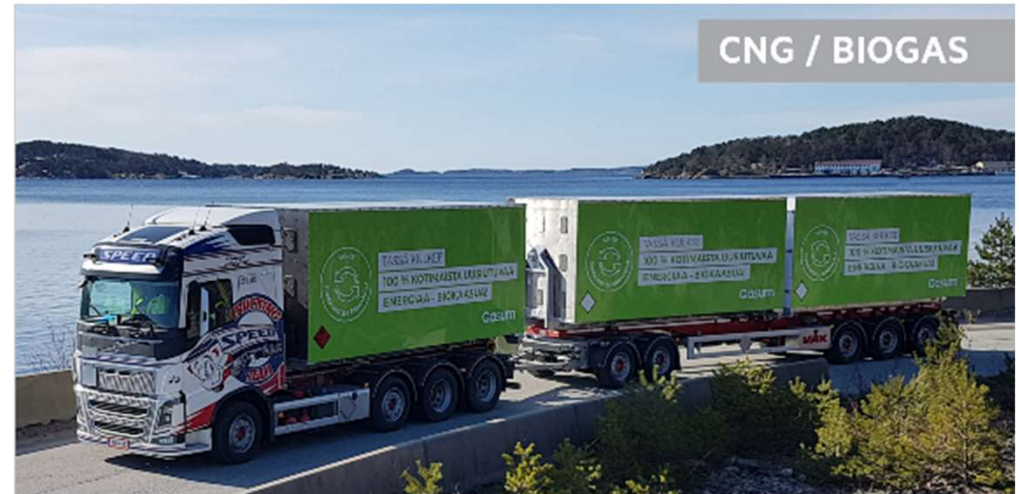
Logistiikka kaasukonteilla

- Soveltuu tankkausasemille ja teollisuuteen
- Konteissa kuljetetaan jalostettua biokaasua eli biometaanua (n.97-99 % metaania, CH₄)
- Kuljetus koukkulava kuorma-autolla
- Kuljetus 1-3 konttia kerrallaan
- Gasumilla n. 200 konttia Pohjoismaissa
- Paine tyypillisesti 200-250 bar
- CBG Compressed BioGas

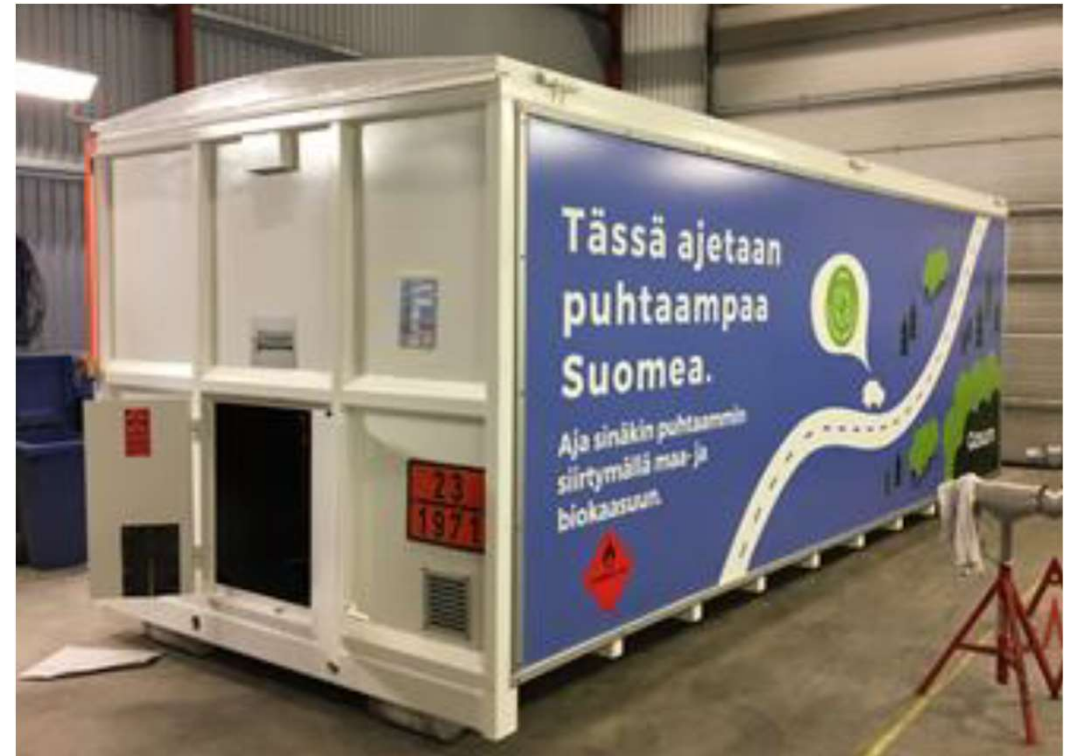
Gasumilla käytössä olevia konttimalleja

- **“Pikkukontti”**
- Type 1 kaasupullot, teräspullokontti
- Käytössä tankkausasemilla
- Kuljetus koukkuautolla
- 9000 l vesitilavuus
- 200 bar paine
- Kaasua n. 1500 kg yhdessä kontissa ~20 MWh
- Bruttopaino 12,5 t

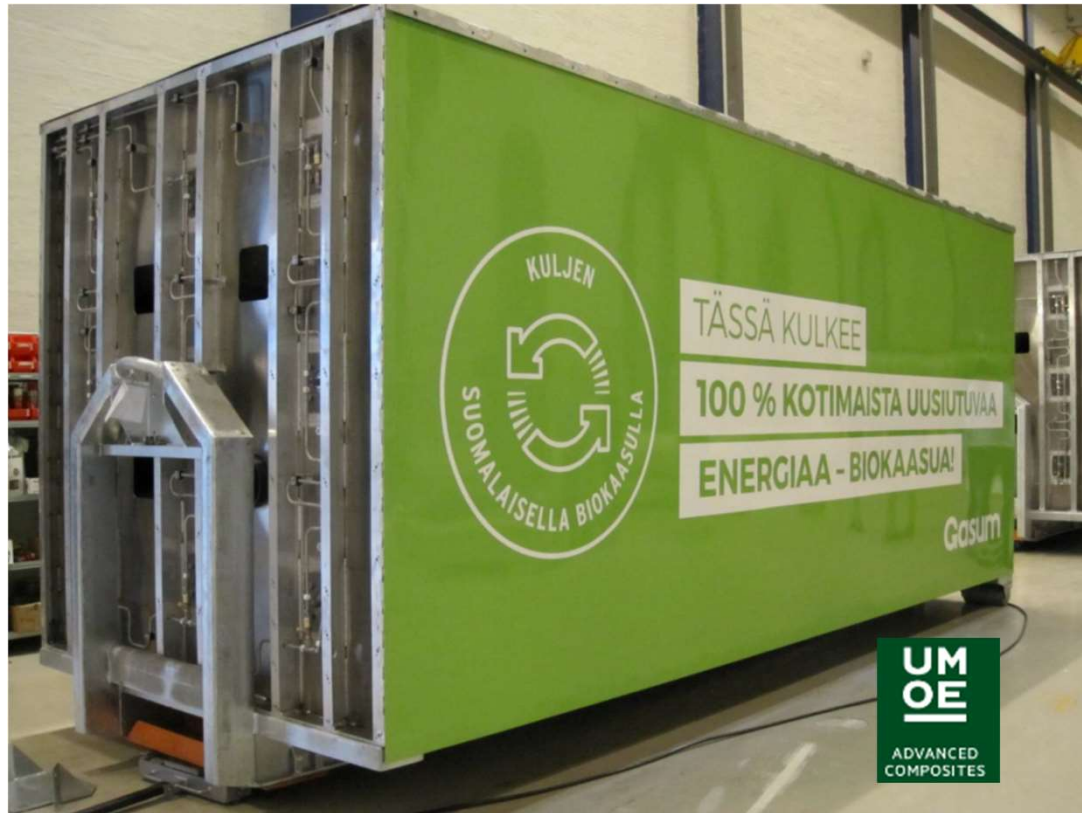
Gasumilla käytössä olevia konttimalleja

- **“iso kontti”**
- Kontissa yhteensä 9 kpl 1650 l kaasupulloja
- Komposiittipulloja
- Kontti on 6,25 m pitkä, 20”
- Galvanoitu teräsrunko, jossa merialumiinirunko, - pohja, -seinät ja katto
- Max paine 250 bar, pohjapaine 30 bar
- Kaasua ~2500-3000 kg yhdessä kontissa, 35-40 MWh
- Vesitilavuus yhteensä 14850 l
- Jaettu kolmeen erilliseen 4950 l paineosastoon
- Jokainen paineosasto voidaan sulkea sulkuventtiilillä
- Bruttopaino 15,5 t

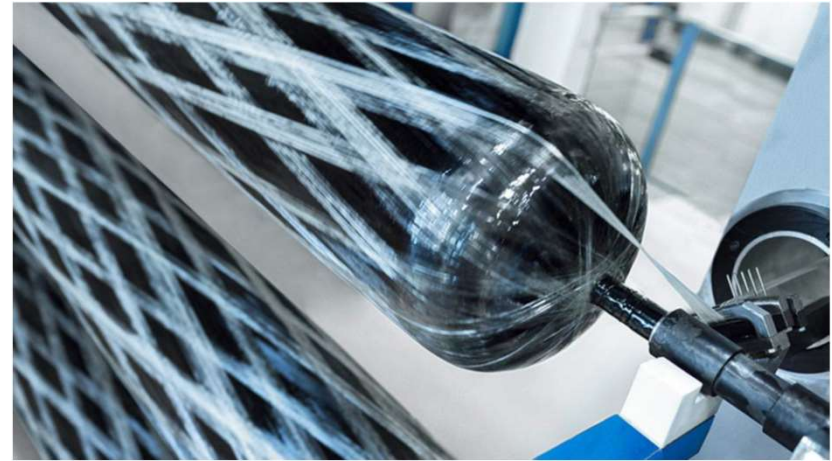
Gasumilla käytössä olevia konttimalleja

- Type4 -komposiittisäiliöt
- Noin 50% kevyempi kun teräspullot.
- Säiliön sydän valmistettu HDPE muovista – suuritiheyspolyteeni. Sillä saadaan aikaan kaasutiivis säiliö.
- HDPE-päälle kääritään lasikuitu joka on sidottu epoksilla

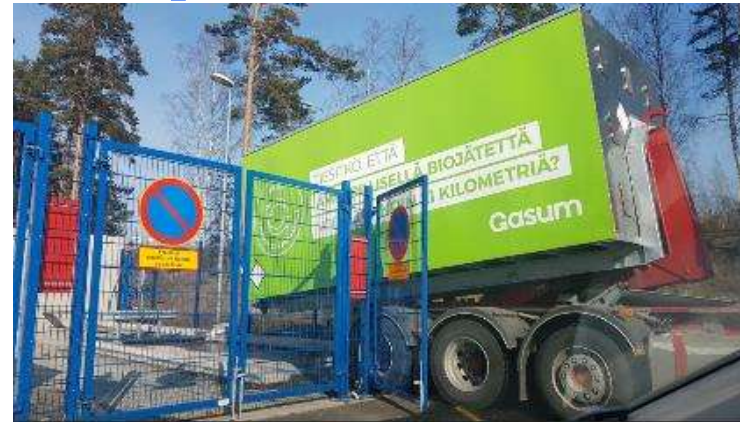
Kaasukonttien kunnossapito

- Kuukausittain:
 - Näkyvien vaurioiden havainnointi
 - Rullien pyörimisen tarkastus ja mahd. rasvaus
- Vuosittain:
 - Mittaa "Hookin" paksuus kulumisen varalta, oltava >40 mm
 - Rungon hitsausseamojen kunto
 - Rasvauksia
 - pulttien kiristys
 - vuoto tarkastukset kaasunhaistelijalla

- Rikkoutumisia:
 - Maadoituskaapelikelojen vaihto (+700 EUR...)
 - Rullien rikkoutumiset, pulttien katkeamiset korjataan usein kuljettajien toimesta
 - Varoventtiileiden jäätymiset (suunnitteluvirhe)

Monet huollot/tarkastukset on tehtävä silloin kun kontti on auton kydyssä ja paineellisena. Tällöin auto, kuljettaja ja kontti ovat poissa kierrosta. => Liikkuva huoltoporukka.

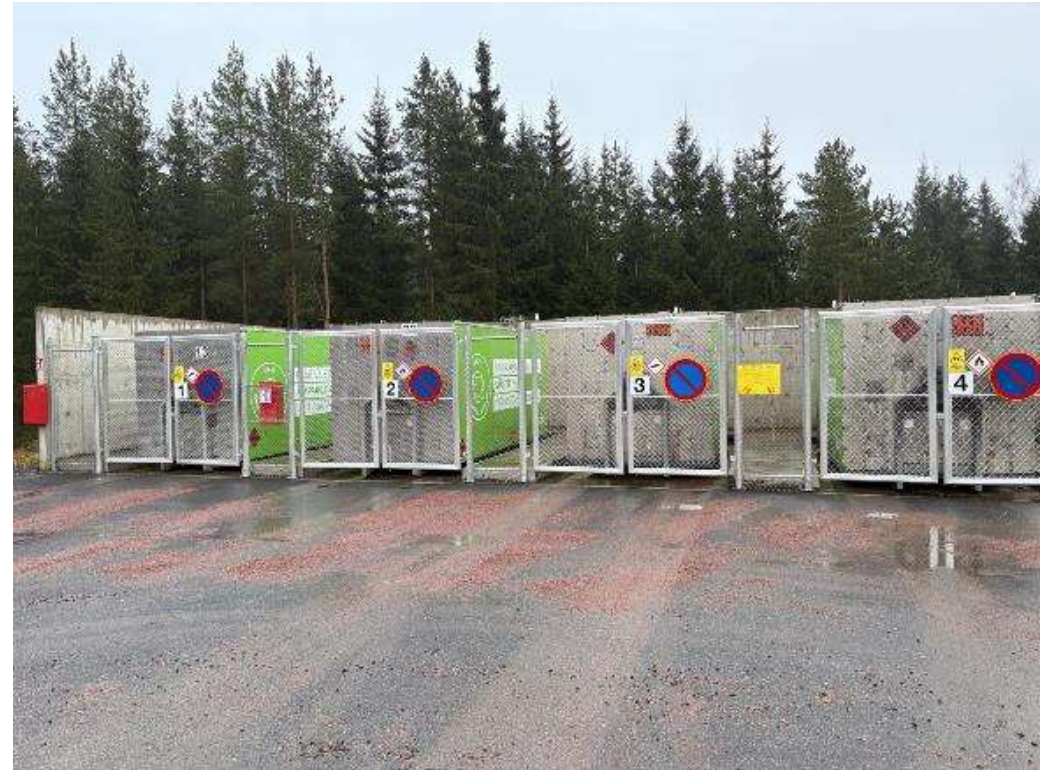
Onnettomuudet ovat mahdollisia

21.12.2023 XXXX biokaasulaitos

- Kuorma-autonkuljettaja oli lastaamassa kaasukonttia kuljetettaviksi perävaunuun XXXX biokaasulaitoksen varastopihalla, kun se putosi perävaunun viereen.
- Kontti putosi osittain ajoneuvon päältä vasemmalle kyljelleen. Säiliön takapää oli maassa ja etupää roikkui ilmassa vaurioituneen koukun päällä.
- Säiliön ulkokuori vaurioitui rakenteita vasten, mutta säiliössä tai sen sisältämissä kaasupulloissa ei havaittu vuotoa ja tilanne oli vakaa.

- Koukkuauto ei ole vetänyt konttia kyytiin suoraan
- Vaaratilanteen lisäksi kontti aina pois kierrosta (taloudellinen & operatiivinen ongelma)
- Aiemmin sattunutta: Koukkuauto ottanut väärästä kohdasta kiinni. Kontteja modattiin tartuntakohdasta.

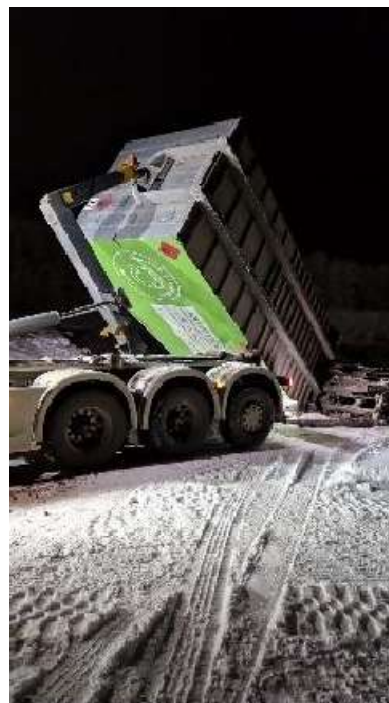
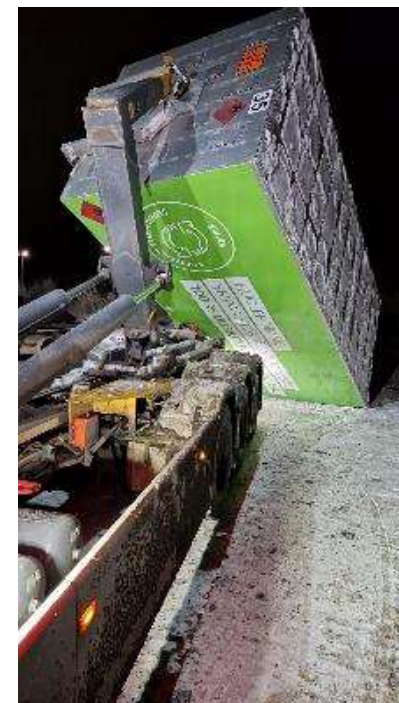
- Kuorma-auton kuljettaja ei osannut täysin selittää, mikä kontin lastaamisessa meni pieleen, mutta mainitsi keskittymiskyvyn heikkenemisen mahdollisena syynä.
- Kuljettajan inhimillisen erehdyksen vuoksi kaasukontti ei ilmeisesti osunut aivan oikeaan kohtaan perävaunun kiskoilla ja pääsi luisumaan sivulle. Tämän seurauksena perävaunu siirtyi sivuttain ja kaasukontin takaosa putosi perävaunun viereen. Auton koukkulaite piti kontin etupään ilmassa, joten vain kontin takaosa kosketti maata.

- Konttia siirrettäessä oli vaarana swap-body-kontin putoaminen kokonaan, rikkoutuminen ja suuri kaasuvuoto.

- Alue eristettiin ja kontti tarkastettiin, eikä vuotoja löytenyt.
- Säiliön turvallinen tyhjennys suunniteltiin palokunnan kanssa.
- Tapahtuneesta vahingosta tehtiin TUKES:ille VAK (Vaarallisten Aineiden Kuljetus) -onnettomuusilmoitus.
- Kontin turvallinen ja kontrolloitu tyhjennys suunniteltiin palokunnan kanssa perjantaina 22.12.2023.
- Kontti käännettiin pystyasentoon normaaliasentonsa illalla 26.12.
- Tämän jälkeen kontti toimitettiin Viafin Gas Oy:lle huoltoon ja tarkastusta varten.

- Käymme läpi kaasukontin vaihtoon liittyvän ohjeistuksen sekä toimintaohjeet mahdollisen vaaratilanteen varalta (esim. tämän kaltainen kontin putoaminen), jotta toimintaohjeet olisivat mahdollisimman selkeät.
- Esimerkiksi pelastuslaitoksen raportin mukaan "alkutilanne oli erittäin sekava", joten toimintaohjeistusta pelastuslaitoksen opastamiseksi on syytä tarkistaa.
